Einsatz der Antihaftung

Neuartige Schutzimprägnierung (nicht nur) für Betonlasur

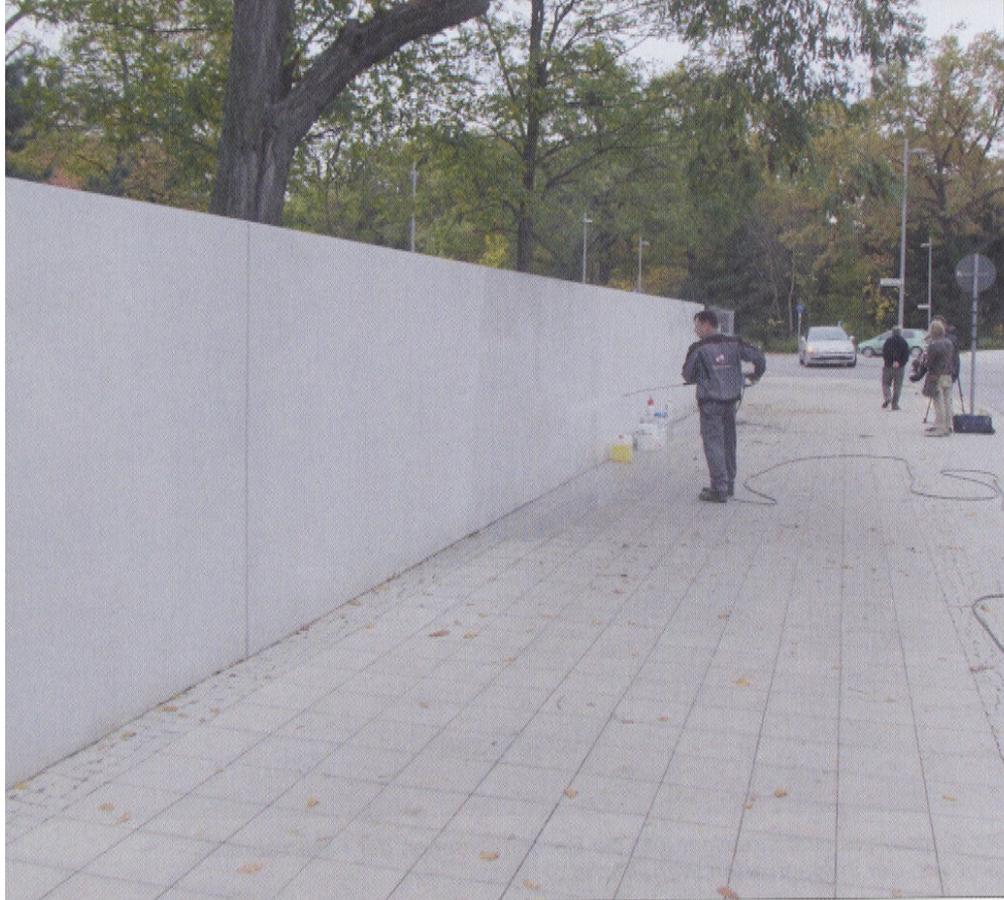
Die Beschmierung konnte ohne Beschädigung der Betonlasur vollständig entfernt werden. (Fotos: Scheidel)

Die Faserschreiber konnten mit dem Produkt „C6 Gel Graffiti-reiniger“ angelöst und einfach abgewischt werden. Restpigmente wurden mit einem wasseremulgierbaren Speziallöser und mit einem weichen Pinsel entfernt. Nach der kompletten Reinigungsaktion wurde die betroffene Fläche mit einem Warmwasser-Hochdruckreiniger vorsichtig nachgewaschen. Die Reinigungsaktion hat eindrucksvoll die Wirksamkeit der Schutzimprägnierung auf dem sensiblen Untergrund gezeigt.

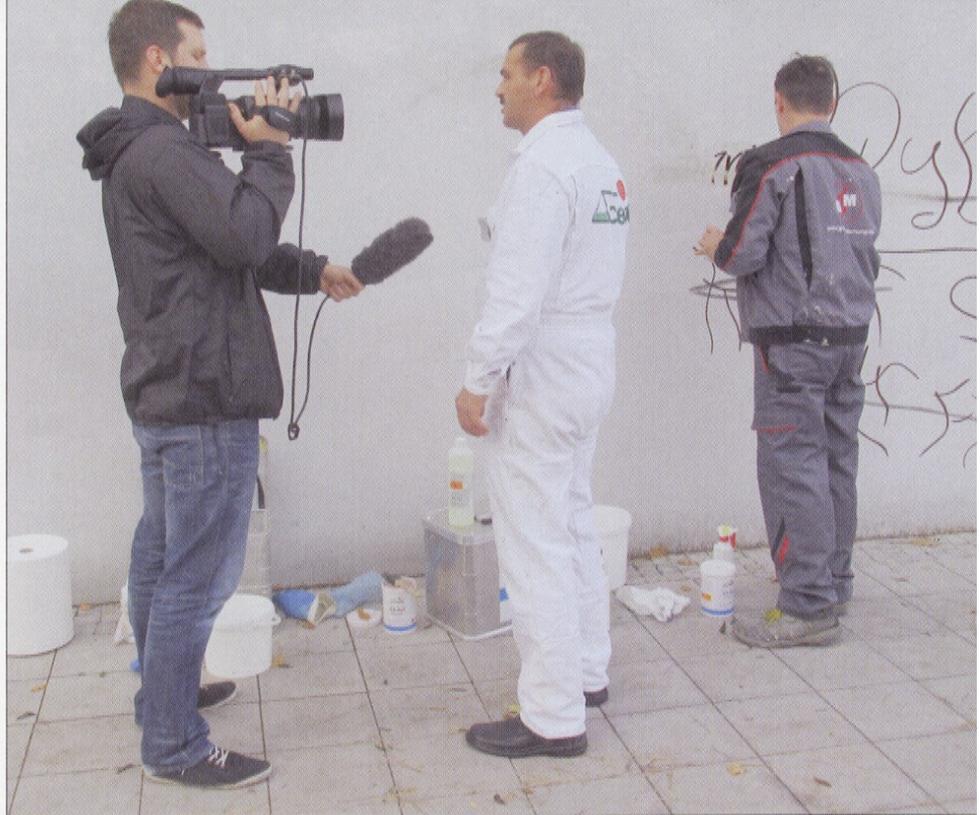
Der eingesetzte Graffitireiniger löst die Beschmierungen der Faserschreiber sanft von der imprägnierten Wandfläche.

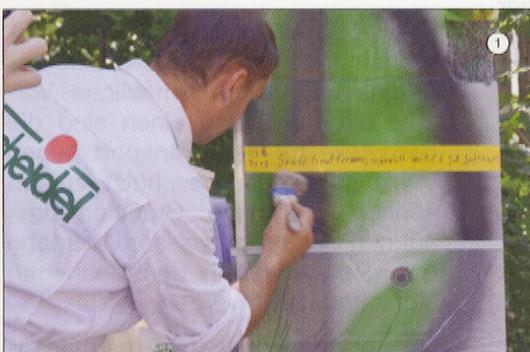
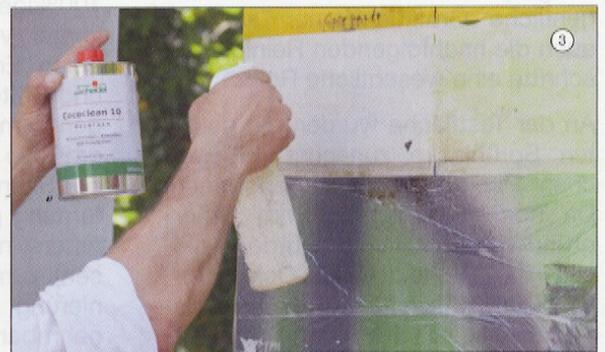
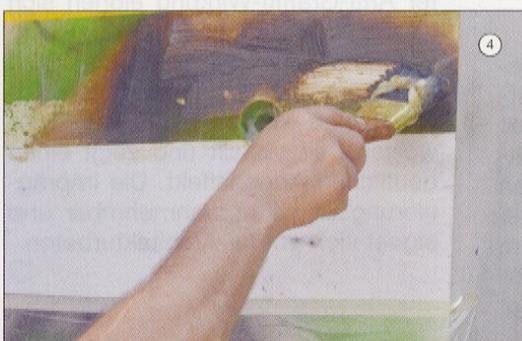
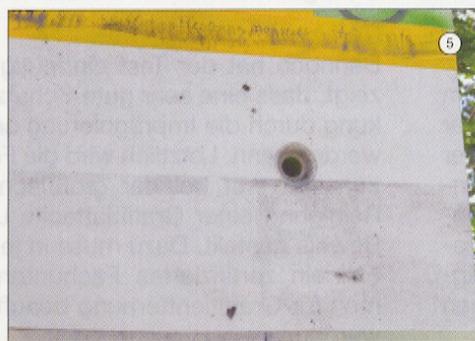
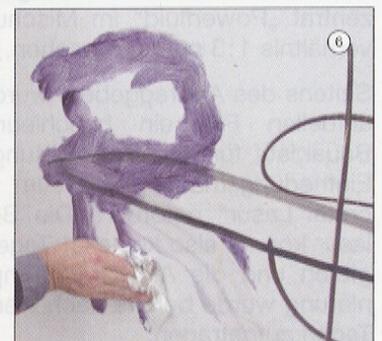
- ① Auftragen unterschiedlicher Graffiti-entferner zur Ermittlung des optimalen Produkts.
- ② Die Graffiti-entfernung erfolgt
- ③ in mehreren Schritten. Für ein sauberes Ergebnis ist die richtige Nachreinigung entscheidend.
- ④ Die eingesetzte „Cocopaste“ mit kurzer Einwirkzeit von zehn Minuten löst Unterbodenschutz auf Bitumenbasis und andere Sprühlacke an.
- ⑤ Graffiti können von der Betonlasur mit den richtigen Reinigern und abgestimmter Technik entfernt werden. Die Reinigungsaufgabe sollten nur erfahrene Fachfirmen übernehmen.
- ⑥ Das Graffiti wird vom Untergrund „gewaschen“.

An der Testfläche wurden die gelösten Sprühlacke zunächst mit weichen Papiertüchern aufgenommen. Da noch Farbpigmente im Untergrund verblieben sind, wurde in diesem Fall „Scheidel COCOclean 10“, ein Speziallöser für Bitumen, aufgetragen. Die Fläche wurde dann mit Wasser und dem Nachreinigerkonzentrat „Powerfluid“ im Mischungsverhältnis 1:3 nachgewaschen.
