Dr. Esther von Plehwe-Leisen
Diplomgeologin
Untersuchungslabor für Fragen der Natursteinerhaltung (LPL)

Fluoromer® - Graffiti-Imprägnierung

Untersuchungen zu Veränderungen der Baustoffeigenschaften

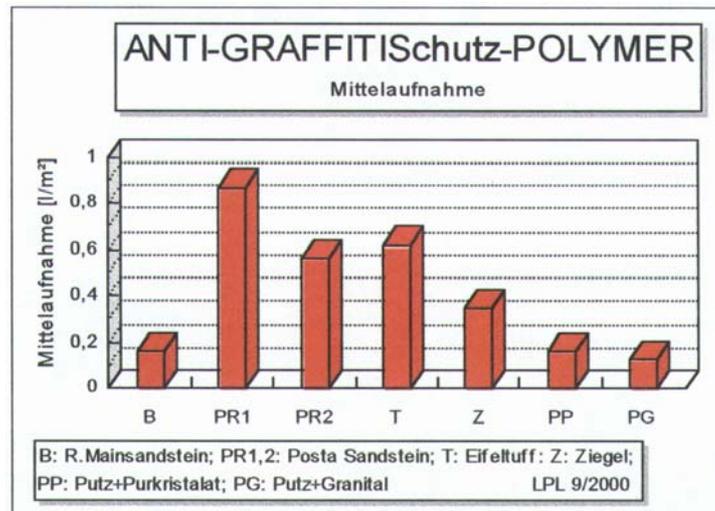
Abb. 1: Graphische Darstellung der Aufnahmemengen des ANTI-GRAFFITISchutz-POLYMERS durch die einzelnen sehr verschieden saugfähigen Substrate.

Nach Reinigung der Oberflächen erfolgte die Behandlung mit ANTI-GRAFFITISchutz~POLYMER nach Vorschrift [1]. Der Auftrag auf dem Roten Mainsandstein und den gestrichenen Putzen erfolgte zweimal, die anderen Materialien wurden dreimal behandelt. Die Aufnahmemengen wurden gravimetrisch bestimmt und auf die behandelte Fläche umgerechnet. Zur Angabe in l/m^2 wurde eine Dichte von $1,024 \text{ g/ccm}$ [5] angenommen (Tab. I & Abb. 1). Die Eindringtiefen bei den einzelnen Materialien wurden anhand der hydrophoben Eigenschaften des Graffiti-Schutzsystems bestimmt (Tab. II).

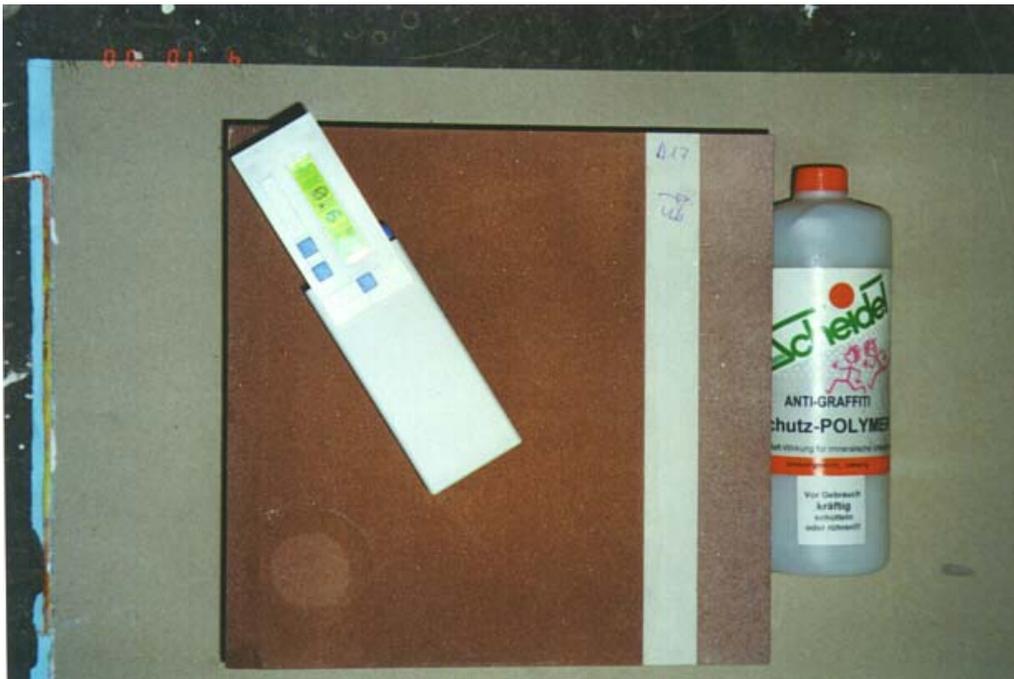
Abb. 2: Messung des Glanzes auf unbehandeltem (rechts) und behandeltem (links) Roten Mainsandstein.

Die Glanz-Messung wurde mit Hilfe eines REFO 3D Reflektometers der Fa. Dr. Lange [8] durchgeführt (Abb. 2). Die Meßgeometrie war 85° . Der makroskopisch erkennbare leicht erhöhte Glanz der Proben nach der Behandlung zeigt sich in den Ergebnissen der Glanzmessung (Abb. 3). Durch eine Reinigung wird der Glanz meßbar reduziert auf Werte, die unterhalb des frischen unbehandelten Materials liegen. Bei den mit Farbe gestrichenen und anschließend behandelten Putzproben wurden keine Werte nach Reinigung gemessen.

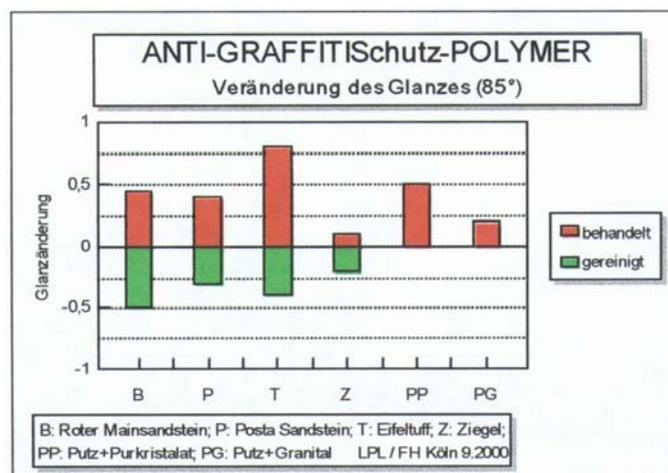
Abb. 3: Veränderung des Glanzes durch Behandlung und Reinigung. Die Null-Gerade repräsentiert die Ausgangswerte des unbehandelten Materials.

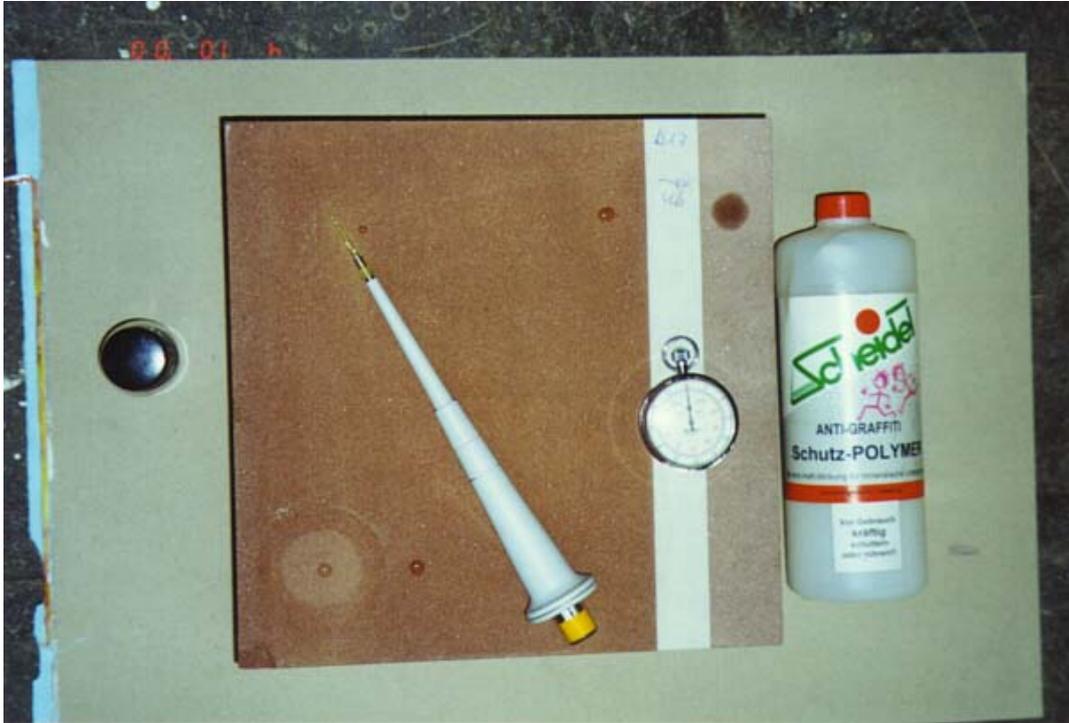
Abb. 4: Farbintensivierung nach Auftrag und Trocknen des ANTI-GRAFFITISchutz-POLYMERs auf Rotem Mainsandstein. Der kreisförmige hellere Bereich entstand durch die Berührung mit Wasser. Überprüfung der Hydrophobie mittels Wassertropfentest.

Infolge der Behandlung der Proben mit ANTI-GRAFFITISchutz-POLYMER trat bei allen Proben eine makroskopisch wahrnehmbare leichte Farbintensivierung auf (Abb. 4).

Infolge der Behandlung mit ANTI-GRAFFITISchutz-POLYMER kam es zu leichten Änderungen der Farbeigenschaften der Materialien, die teilweise bei einer Reinigung wieder weiter an den Ausgangszustand angeglichen werden. Abb. 4 zeigt eine behandelte Probeplatte, an der nach einer Standzeit von 10 Tagen Wasseraufnahmeuntersuchungen durchgeführt wurden. Der von Wasser beaufschlagte Kreis zeigte nach Trocknung eine dem Ausgangsmaterial deutlich ähnlichere Farbe als die umgebenden Partien. Die Hydrophobie blieb dennoch erhalten, wie mittels Wassertropfentest nachgewiesen werden konnte. Hier könnten praktische Versuche zur Weiterentwicklung der Applikationstechnik durchgeführt werden.

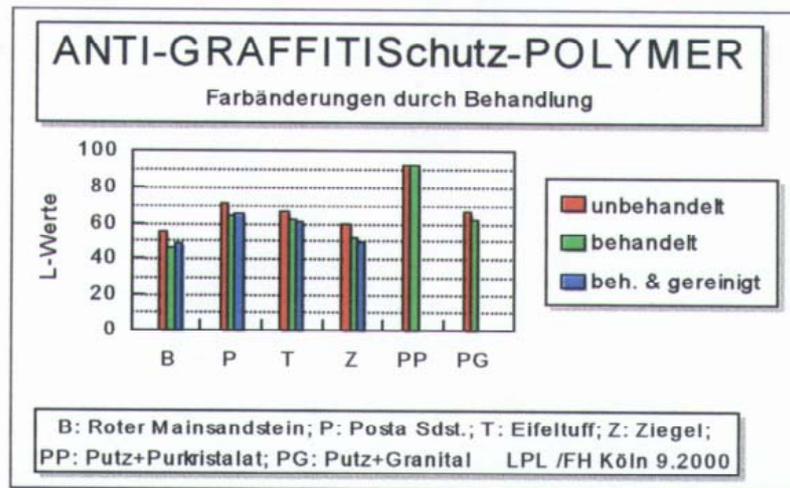
Abb. 5.- Die Veränderung der L*-Werte (Maß der Helligkeit) der Farbmessung zeigen teilweise eine leichte Reduzierung durch die Behandlung an, durch die Reinigung werden die Änderungen teilweise wieder rückgängig gemacht.

Gemessen wurde immer die Farbveränderung der Grundmasse, die der großen Einsprenglinge beim Tuff, oder größerer Komponenten beim Ziegel wurde nicht berücksichtigt. Hier wird der optische Eindruck bestätigt. Es tritt bei allen Materialien eine leichte Verringerung der L*-Werte auf (Abb. 5). Die L*-Werte geben die Helligkeit an, die Einteilung geht von 100 (weiß) bis 0 (schwarz). Die Verringerung der L*-Werte entspricht der individuell wahrnehmbaren Farbintensivierung. Durch die Reinigung kommt es wiederum zu geringfügigen Veränderungen.

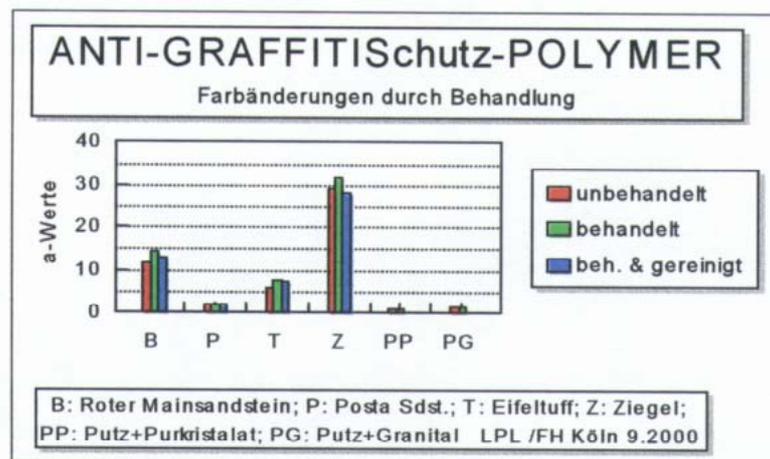
Abb. 6: Die teilweise auftretende positive Veränderung der a*-Werte zeigt eine Erhöhung des Rotanteils infolge der Behandlung. Bei der Reinigung nähern die Proben sich wieder dem Ausgangsmaterial.

Anhand der a*-Werte kann man außer bei dem hellen Posta Sandstein und den Putzen eine leichte Verschiebung in den roten Bereich erkennen (Abb. 6). Die a*-Werte geben den Rot-Grün-Anteil an, wobei eine Zunahme eine Erhöhung des Rotanteils, eine Abnahme eine Reduktion darstellt.

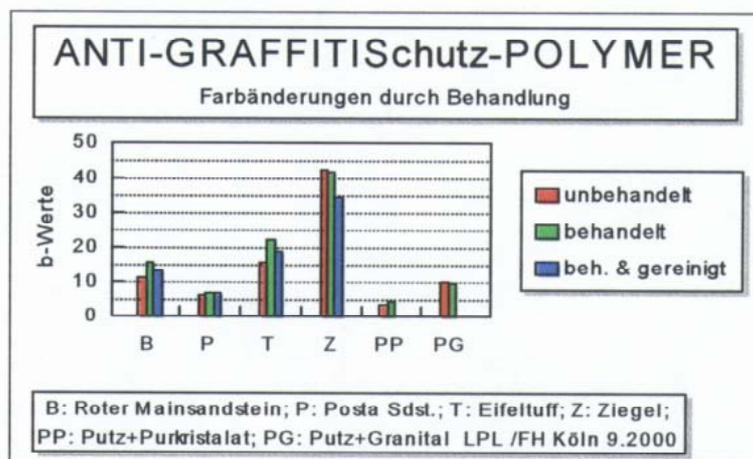
Abb. 7: Die positive Veränderung der b-Werte bei Rotem Mainsandstein und Tuff weist auf höhere Gelbanteile infolge Behandlung hin, die infolge Reinigung wieder verringert werden.

Außer bei Ziegel und dem Putz mit grauer Granitalfarbe zeigen die b*-Werte (Gelbblau-Anteil) eine leichte Zunahme des Gelb-Anteils (Abb. 7).

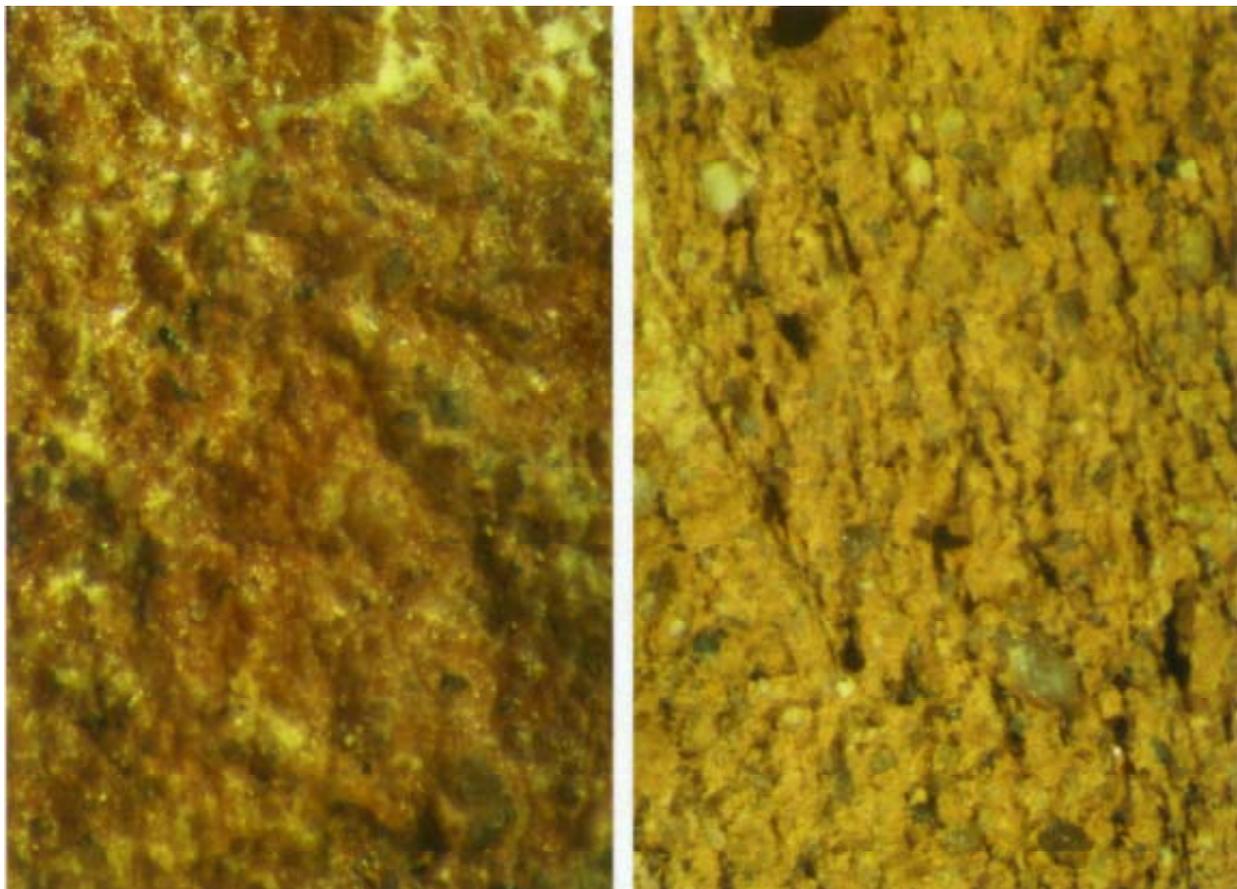
Abb. 8: Eine Ziegeloberfläche mit ANTI-GRAFFITISchutz-POLYMER behandelt (links) und nach einer Reinigung (Auflicht 30x). Das Schutzsystem bildet einen abweisenden Überzug auf der Oberfläche, der durch eine Reinigung partiell entfernt wird.

Auch bei den mikroskopischen Untersuchungen war der optisch wahrnehmbare Glanz infolge des Schutzsystemauftrags wahrnehmbar (Abb. 8 & 9 links). Das Schutzsystem bildet einen abweisenden Überzug über die Gesteinsoberfläche. Dieser Überzug wird aber bei einer Reinigung wieder teilweise entfernt und hinterläßt eine Oberfläche ohne Glanz (Abb. 8 & 9 rechts). Durch die Reinigung mit Druckwasser ist die Oberfläche nach einer Reinigung etwas rauer. Vergleicht man aber dies mit der Rauigkeit einer vergleichbaren Oberfläche ohne Schutz nach einer Reinigung, so ist deutlich, daß durch den präventiven Auftrag von ANTI-GRAFFITISchutz-POLYMER bei einer Reinigung von Graffiti wesentlich substanzschonender gereinigt werden kann.

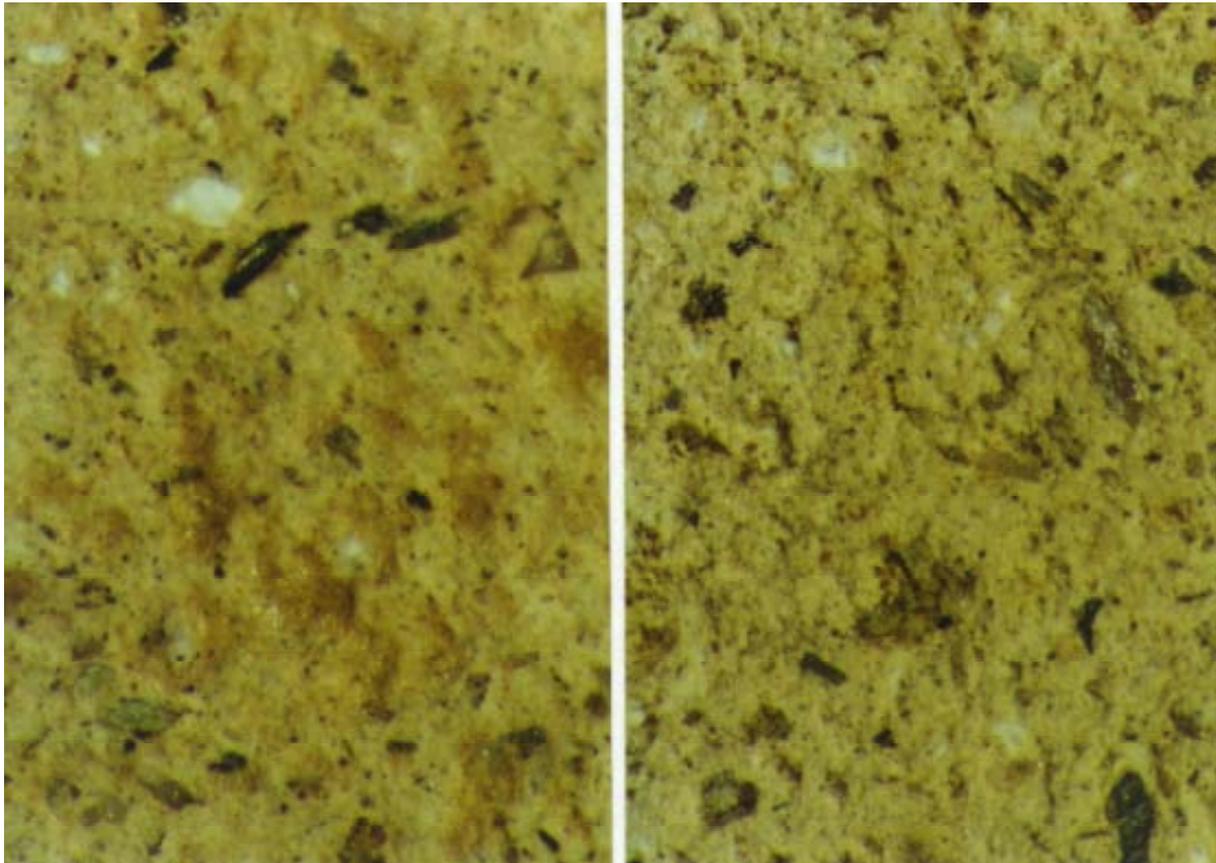
Abb. 9: Eine Eifeltuffoberfläche mit ANTI-GRAFFITISchutz-POLYMER behandelt (links) und nach einer Reinigung (Auflicht 30x). Das Schutzsystem bildet auf der weichen Tuffoberfläche einen abweisenden Überzug, der durch eine Reinigung partiell entfernt wird.

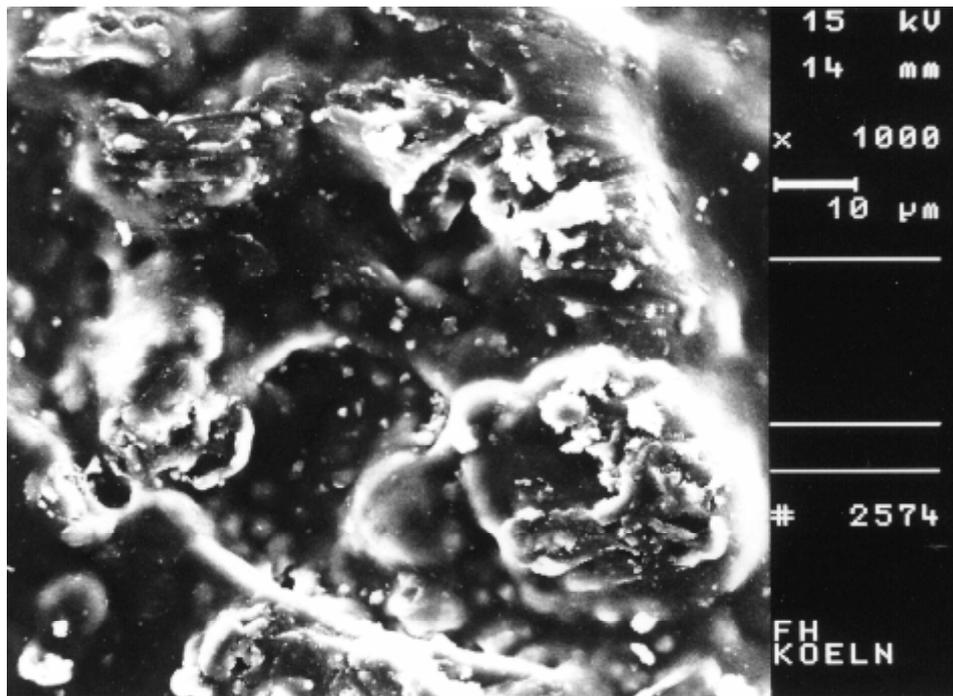
Abb. 10: Die Schutzschicht überdeckt die unruhige Gesteinsoberfläche. Bei auftretenden Blasen ist auf dem durch das Aufplatzen freiliegenden Untergrund auch das Schutzsystem nachweisbar.

Die Untersuchungen des Schutzauftrags mittels Rasterelektronenmikroskopie macht ebenfalls eine gut deckende Schutzschicht deutlich (Abb. 10). Die unregelmässige Gesteinsoberfläche ist meist lückenlos überzogen. Bei aufgeplatzten Blasen (untere Bildmitte) weist der Untergrund noch immer eine Schutzschichtüberdeckung auf. Dies wird anhand der EDX - Elementanalyse deutlich (Abb. 11). Ganz links im Spektrum ist der Peak für Fluor K_{∞} deutlich zu sehen, der ebenso wie Schwefel und Chlor nicht der Gesteinszusammensetzung zugeschrieben werden kann.

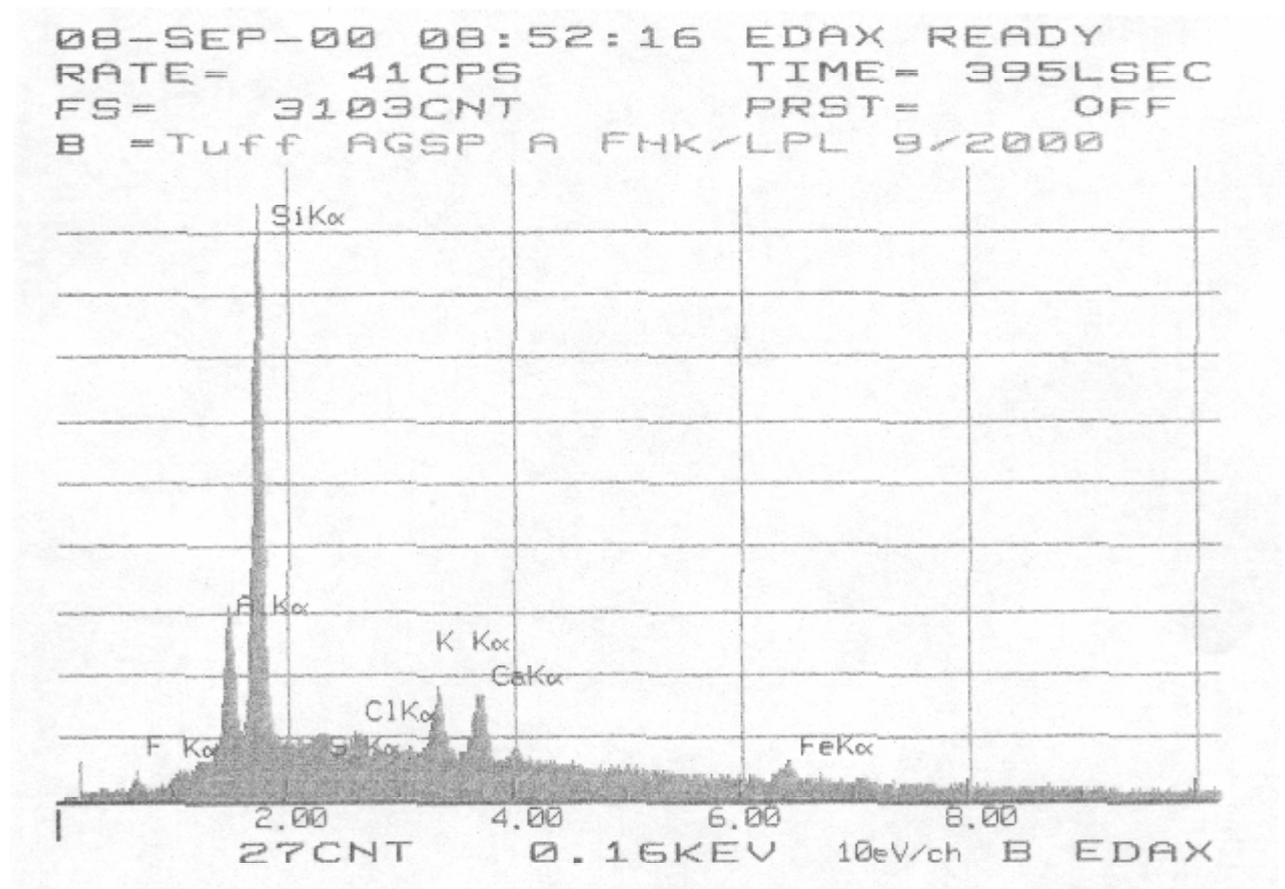
Abb. 11: Das Spektrum der EDX-Analyse zeigt deutlich die Anwesenheit von Fluor.

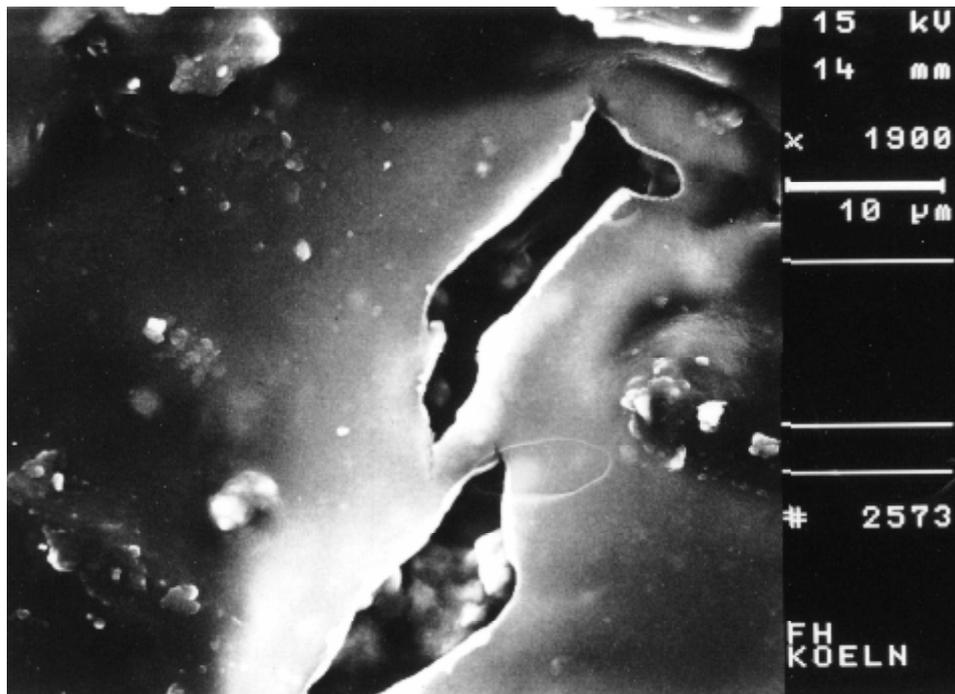
Abb. 12: Schrumpfrisse im Schutzanstrich können während des Auftrocknens entstehen.

In Abb. 12 sind Schrumpfrisse mit einer Rissbreite von ca. $4 \mu\text{m}$, also bereits im kapillaren Größenbereich, zu sehen. Die Anzahl beobachteter Risse ist aber gering. In einem Fall traten gesprungene Anstrichschollen, die aufgewölbt nach außen standen, auf. Es war auf den untersuchten Proben aber generell ein wenig gestörter, sich den unruhigen Oberflächen bestens anpassender, gut deckender Schutzfilm zu sehen.

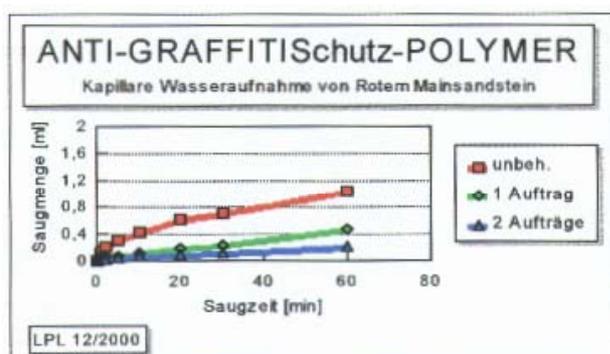
Abb. 13: Vergleich der Saugmengen von unbehandeltem Rotem Mainsandstein mit Proben mit ein bzw. zweimaligem Auftrag von ANTI-GRAFFITISchutz-POLYMER

Bei der Behandlung von porösen Materialien mit hydrophobierend wirkenden Graffiti-Schutz-Produkten wird meist nicht vollflächig die gesamte Fassade behandelt. Diese partielle Hydrophobierung kann zu Problemen durch Feuchte-Hinterwanderung der wasserabweisenden Parteien führen. Dieses Risiko könnte durch eine Gesamtbehandlung z.B. der ganzen Fassade verkleinert werden. Hier stellt sich die Frage, in wie weit bereits bei einmaligem Auftrag von ANTI-GRAFFITISchutz-POLYMER die gewünschte wasserabweisende Wirkung erzielt wird. Die Prüfung dieser Frage wurde an den Materialien Eifeltuff und Roter Mainsandstein durchgeführt (Abb. 13).

Abb. 13 zeigt die kapillare Wasseraufnahme an Rotem Mainsandstein. Der unbehandelte Stein saugte über eine Fläche von 20 cm² innerhalb von 60 min. ca. 0,9 ml Wasser. Durch einen einmaligen Auftrag wurde diese Aufnahme auf 0,45 ml gesenkt. Erst durch zweimaliges Aufbringen wurde eine Wasserabweisung von < 0,1 kg/m²√h (Klasse III) erreicht.

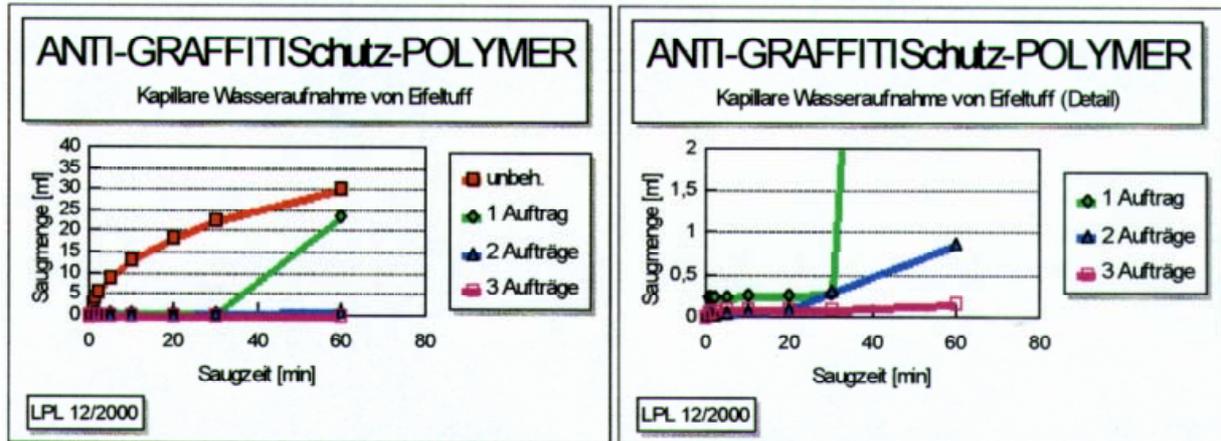
Abb. 14. Wasseraufnahmeverhalten des Eifeltuff bei ein-, zwei- und dreimaligem Auftrag von ANTI-GRAFFITISchutz-POLYMER im Vergleich mit unbehandeltem Eifeltuff (rechtes Diagramm: Gesamtsicht, links Detailvergrößerung)

Das Wasseraufnahmeverhalten des hochsaugfähigen Eifeltuffs (Abb. 14) zeigte bei einmaligem Auftrag von ANTI-GRAFFITISchutz-POLYMER bedingt gute wasserabweisende Eigenschaften während eines Zeitraums von ca. 30 min. Dann brach die Abweisung zusammen und nach einer Stunde war eine Wasseraufnahme annähernd in der Größenordnung des unbehandelten Gesteins zu verzeichnen.

Bei einer zweimaligen Aufbringung waren die wasserabweisenden Eigenschaften bereits besser entwickelt, aber auch hier kam es bei längerer Belastung zu einer verstärkten Wasseraufnahme. Nur die Probe mit dreimaliger Behandlung zeigte ein wirksame Hydrophobie.

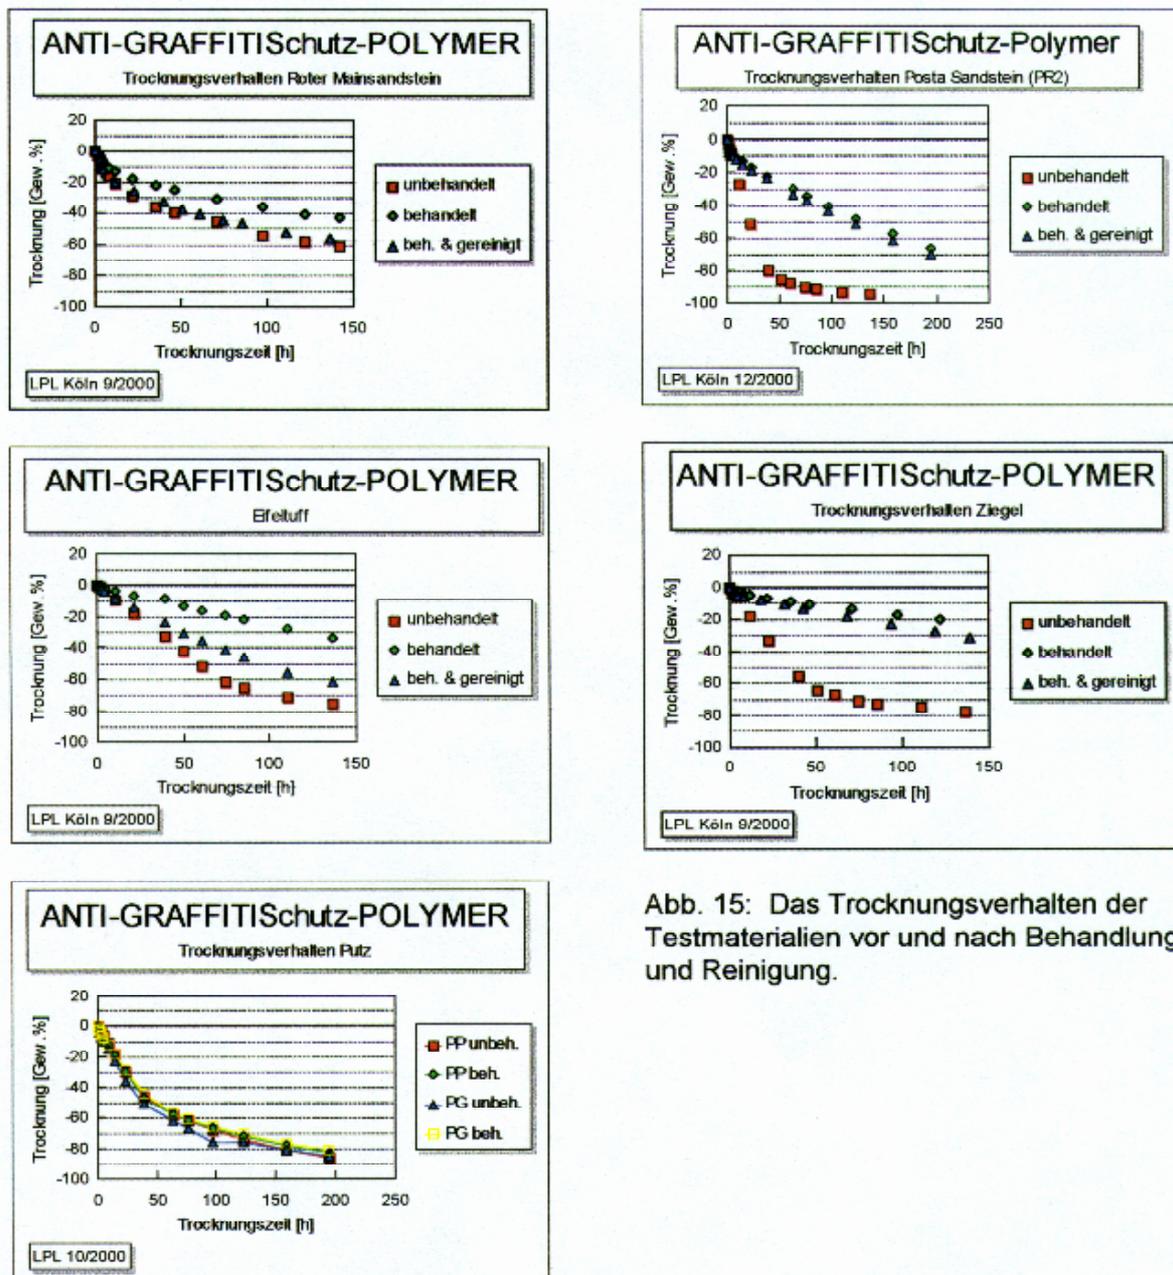
Abb. 15: Das Trocknungsverhalten der Testmaterialien vor und nach Behandlung und Reinigung.

Zur Bestimmung der Trocknungsgeschwindigkeit durch die unbehandelten, mit ANTI-GRAFFITISchutz-POLYMER behandelten und die wieder gereinigten Flächen wurden 5 cm lange Bohrkern randlich an den Mantelflächen abgedichtet. Die Kerne wurden in 24 Stunden mit Wasser gesättigt und dann nach Verschließen der Unterseite in einem Klima von 50% r.F. und 200°C ohne Wind getrocknet. Anfänglich wurde die Trocknung stündlich, dann täglich durch Wiegen der Probekörper bestimmt und die Wasserabgabe in Gewichtsprozent des Ausgangswassergehaltes berechnet (Abb. 15).

Hierbei wird bei der Trocknung eine große Abhängigkeit von den Porenraumeigenschaften des trocknenden Materials deutlich. Beim Roten Mainsandstein ist die Trocknung durch die mit ANTI-GRAFFITISchutz-POLYMER behandelte Fläche hindurch im Vergleich mit der frischen unbehandelten Probe leicht behindert. Durch eine nachfolgende Reinigung wird der Ausgangszustand aber fast

vollständig wieder erreicht. Auch bei dem Tuff aus der Eifel ist die durch das Aufbringen von ANTI-GRAFFITISchutz-POLYMER verringerte Trocknung durch eine Reinigung wieder erleichtert. Beim Posta Sandstein konnte die Trocknung durch die Reduzierung der aufgetragenen Menge an Graffiti-Schutz-Mittel verbessert werden. Er und Ziegel zeigen aber dennoch eine weniger gute Trocknungsgeschwindigkeit infolge des Auftrags von ANTI-GRAFFITISchutz-POLYMER, eine nachfolgende Reinigung erhöhte sie nur unwesentlich. Die Putze mit den Farbanstrichen dagegen trockneten mit und ohne ANTI-GRAFFITISchutz-POLYMER annähernd gleich gut.

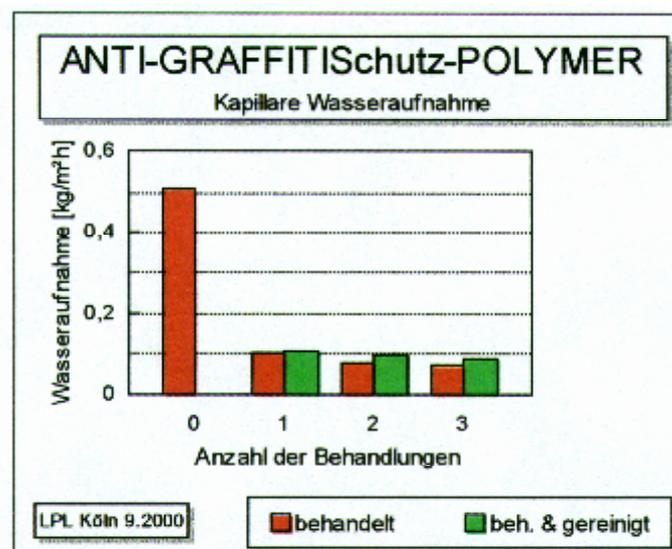
Abb. 16: Abnahme der kapillaren Wasseraufnahme infolge Behandlung und Entwicklung bei Mehrfachbehandlung.

Die Proben weisen nach der Behandlung- eine intakte Hydrophobie auf. Durch eine Reinigung wird diese nur unwesentlich beeinträchtigt (Abb. 16). Durch weitere Behandlungen wird die Wasseraufnahme von diesem niedrigen Niveau noch weiter abgesenkt.

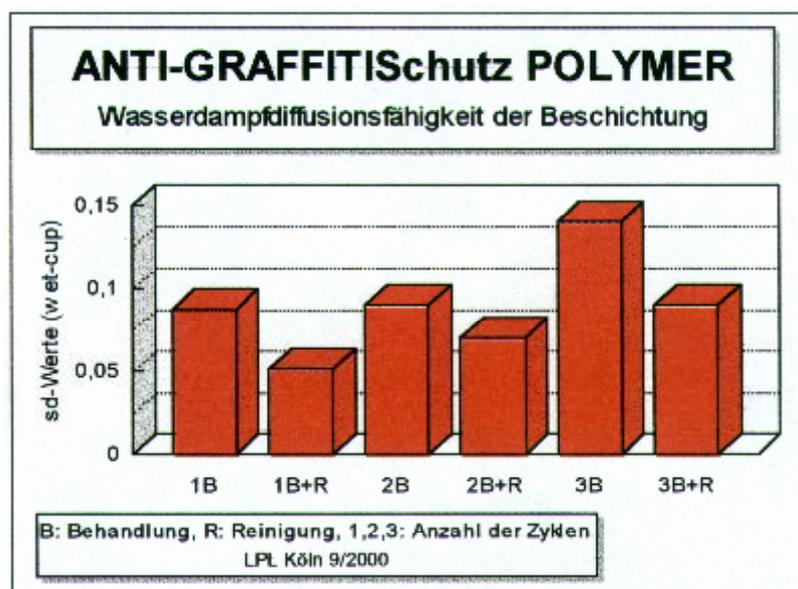
Abb. 17: Entwicklung der sd-Werte bei Mehrfachbehandlung und Reinigung

Zur Wasserdampfdiffusionsmessung wurden die Proben zunächst vor der Behandlung und Reinigung gemessen und danach wieder mit der gewünschten Vorbehandlung. Dadurch ist ein direkter Vergleich möglich und Variationen innerhalb des natürlichen Substrats können so berücksichtigt werden. Die Differenz zwischen den sd-Werten der unbehandelten Proben und derselben Proben nach der Behandlung ergibt den sd-Wert der Beschichtung. Die Messungen zeigten, daß eine Behandlung mit ANTI-GRAFFITISchutz-POLYMER die Dampfdiffusion auf diesem Substrat nicht wesentlich beeinträchtigt (Abb. 17). Für die diffusionsäquivalente Luftschichtdicke sd der Beschichtung wurden Werte unter 0,14 m gemessen. Das heißt auch nach der dritten Behandlung waren die Proben noch in die Klasse I einzustufen. Durch weitere Behandlungen mit dazwischengeschalteten Reinigungsmaßnahmen mit COCOpaste und Druckheißwasser wird der Dampfdiffusionswiderstand leicht erhöht, erreicht dennoch nach der dritten Behandlung nicht ganz die Grenze zu Klasse II.
