**DER SITZUNGSSAAL IM RATHAUS
KÖPENIK**

RESTAURIERUNG DER
JUGENDSTILAUSSTATTUNG

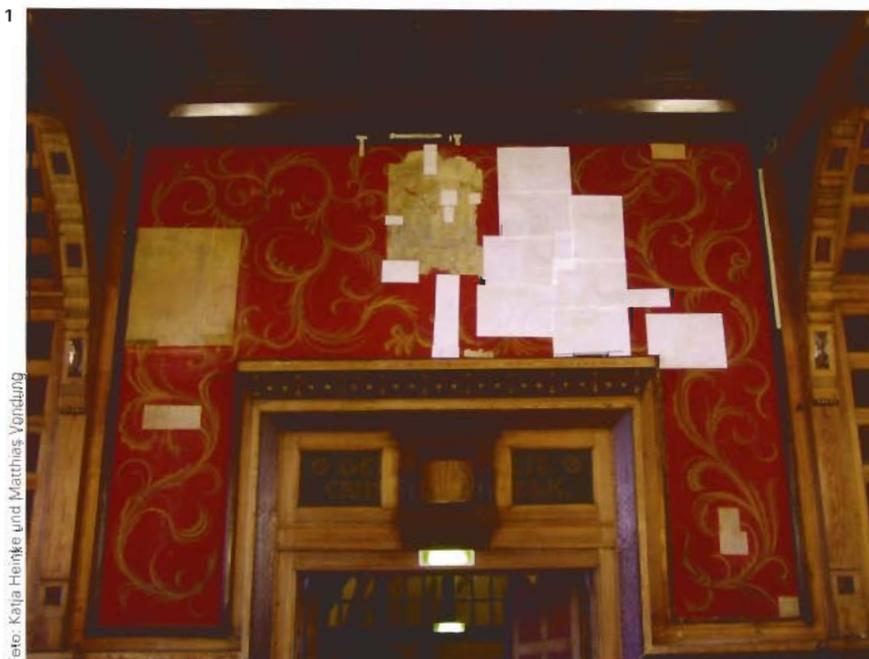
Giebelwandansicht mit
freigelegter Malerei

Die oberste Lackschicht, die sich auf den Ornamenten der Hölzer befand, konnte je nach Zustand manuell (bei den Ausmalungen mittels Skalpell) oder unter vorsichtigem Einsatz eines chlorkohlenwasserstofffreien Abbeizers der Firma Scheidel Chemie abgenommen werden. Die Färbung des darunter gelegenen Schellacks blieb so erhalten. Auf den Leinwänden wurde ein geometrisches Muster freigelegt, das der ursprünglichen Malschicht der ausgetauschten Leinwände entspricht. Die Originalleinwand über der Haupteingangstür wurde ganz abgenommen und unter konservatorischen Gesichtspunkten archiviert und dokumentiert. Die Retuschen der freigelegten Fassung auf den Giebelwänden erfolgten im Anschluss mit Leimfarben.

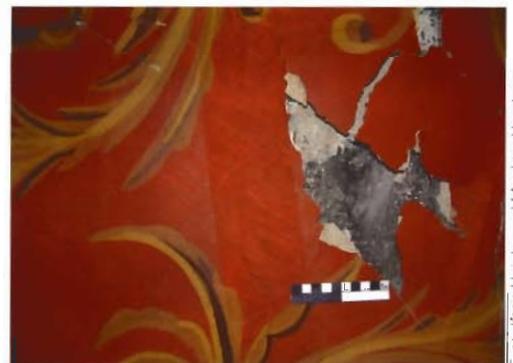
2

Freigelegte Malerei, Giebel, Detail
