Vorsicht, leicht entzündlich!

Nach dem Dichlormethan-Verbot werden vermehrt leicht entzündliche Abbeizer angeboten. Sie wirken ebenso schnell, bedeuten aber ein unnötiges Sicherheitsrisiko. Bei der Sanierung des Turms der Kirche in Ammerswil AG kamen deshalb langsam wirkende Abbeizer zum Einsatz, mit denen dieses Problem vermieden wird. Im Endeffekt sind sie sogar rationeller.

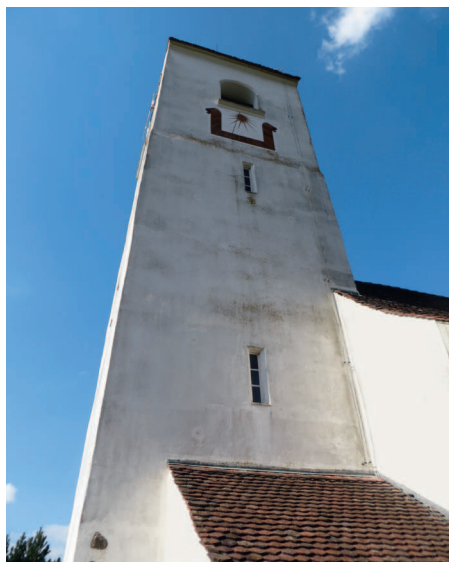
Die romanische Pfarrkirche in Ammerswil entstand vor 1300, der Turm ist aus dem 15. Jahrhundert. Er wurde 1886 mit einem abgeriebenen Kalkputz versehen. In den 1970er-Jahren wurden entstandene Risse mit Kunststoffspachtel saniert und eine Armierungsdispersion aufgetragen.

buch. Das romanische Schiff der Pfarrkirche entstand vor 1300. Der verputzte Bau unter einem hölzernen, geraden Hauptgesims ist ungegliedert und wirkt schlicht. 1886 wurde sein Turm neu verputzt. Vor etwa 25 bis 30 Jahren wurde der poröse, abgeriebene Kalkputz (etwa 1 mm Korn) saniert und teilweise neu aufgetragen.

Leider war dabei auch falsch beschichtet worden – ein Kunststoff-Spachtel zur Riss-Sanierung und Dispersionsfarbe. Beide Produkte waren nicht genügend diffusionsfähig. «Die Schäden kamen unausweichlich», erzählt Lüthi. Zwei bis drei Maler entfernten die Dis-

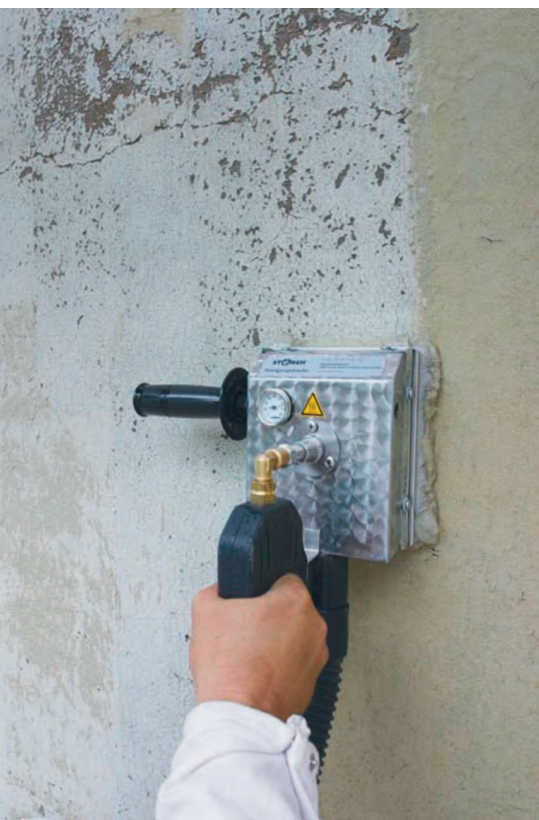
Nach zweimaligem Auftrag eines CKW-freien Abbeizers und anschliessendem Abkratzen werden die letzten Reste der Dispersion mit einer Hochdruck-Krake heruntergewaschen.

«Wegen der Umwelt strahlten wir möglichst wenig mit Wasser», erklärt Lüthi. Weil die Rissüberbrückung sehr dick war, mussten sie die Anwendung wiederholen. Danach wuschen die Fachleute die letzten Reste mit einer Krake und Hochdruck herunter.

Die Krake nahm das abgestrahlte Material, das Reinigungsmittel und das auch Strahlwasser wieder auf. Das Wasser wurde anschliessend in Kaskaden gefiltert und am Ende mit einem Spaltmittel versetzt. Am nächsten Tag konnten die Maler das gereinigte Wasser in die Kanalisation leiten. Die Materialreste liessen sie trocknen und entsorgten sie abschliessend. ■

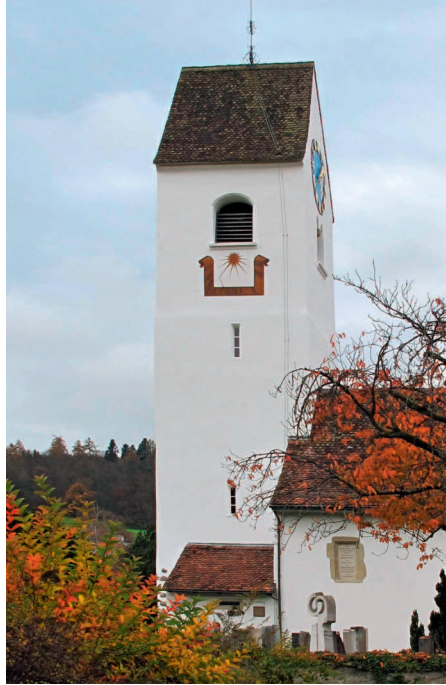
Der Turm strahlt wieder weiss. Er erhielt eine diffusionsfähige Dispersions-silikatfarbe, Ziffernblatt und Sonnenuhr wurden fachgerecht restauriert.

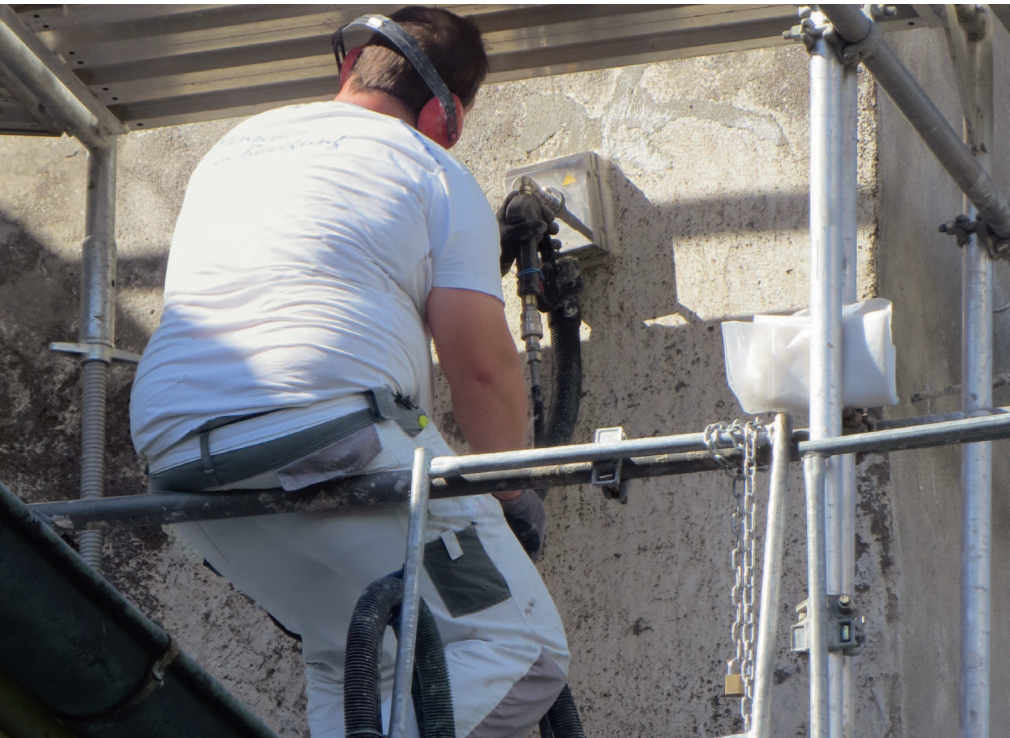
Die stark diffusionshemmende Dispersionsfarbe wird komplett entfernt.

persion und die Riss-Sanierung bis auf den Untergrund. Die Arbeiten dauerten etwa vier Wochen. Zum Abbeizen verwendete er M.a.c.s. Powerclean von Scheidel. Sein Team trug den Abbeizer nachmittags abschnittsweise auf, deckte ihn mit einer Folie ab und liess ihn über Nacht einwirken. Am nächsten Morgen kratzten die Handwerker mit der Rake das angelöste Material weg.
